# 珠海常态化园林绿化抗风防灾体系研究

Anti-wind and Disaster Prevention System for Regular Landscape Greening in Zhuhai

**摘要:**我国东南沿海城市绿化每年因台风灾害受到严重损害,构建常态化的园林绿化防灾体系具有重要的现实意义。以珠海为例,城市绿化抗风防灾体系存在防灾机制被动、缺乏统一标准、灾前管养不到位等问题,基于受灾原因分析和总结,构建树种选择、工程施工、养护质量、修剪技术“四合一”的统一标准体系。将减灾任务逐层分解到日常工作中,从源头开始,加强园林绿化抵抗台风灾害的能力,以实现防灾减灾工作常态化。通过在两年多的实际工程案例中进行研究、检验,落实常态化减灾要求,研究园林防风灾害的种植策略和抗风植物选择,有效减少灾害影响,提升了城市抗灾能力。

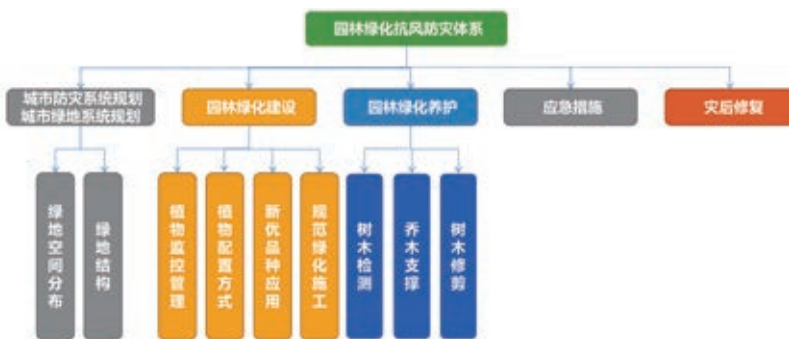
图1 园林绿化抗风防灾体系图

城市绿地系统在城市综合防灾减灾体系中占有十分重要的位置<sup>[6]</sup>，城市绿地被动式防灾是生态减灾的重要组成部分，也是可持续防灾的具体实践<sup>[7]</sup>。城市园林绿化的抗风防灾体系主要包括规划、建设、养护、灾时减轻损害的措施以及灾后绿地恢复等（图1~2）。规划阶段包括对城市绿地空间分布、结构进行规划。园林绿化的建设包括建立大数据库，得出不同植物形态间的树种搭配模型，以达到好的景观效果；设立种子创新与推广新优品种专项；在台风季前后对植物进行监控（例如修剪、肥料等），如监控位于主要干道及风口的植物；以及研究不同植物群落的搭配方式，

以增强植物群落的抗风能力。平灾结合的常态化园林绿化养护，包括平时的树木检测、灾前乔木支撑和合理进行树木修剪。台风灾害来临时应加强监测和预报，加强应急救援以减轻损害。对于灾后对绿地恢复，首先要对歪倒、树枝断裂的树木及时进行修剪、扶正，尤其在暴雨后及时做好排水、除地表积水以及除地下积水的工作，此外要对枯枝、落叶、淤泥等及时进行清除。通过对园林绿地抗风防灾体系的构建，最大限度地发挥

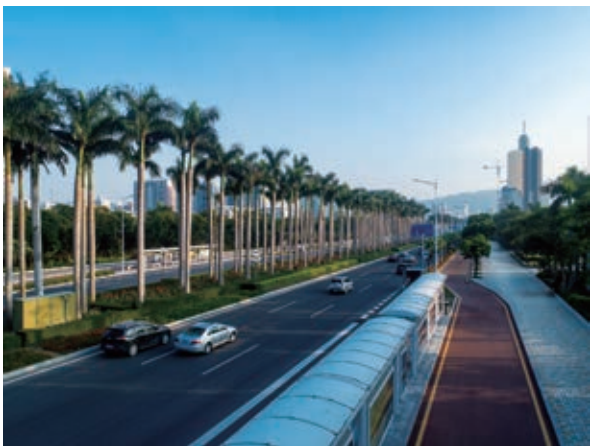
图5 珠海市主城区道路绿化改造效果

以《标准》为基础开展的城市园林绿化灾后重建和提升工作,使城市景观环境得到明显提升。在珠海市香洲区的工程项目中,根据灾情分布现状,结合技术标准体系中的风险区划方法,对吉大路、敬业路、香华路等27条道路进行园林绿化修剪、补植和换植。参照《标准》选择树种,栽植时选择小树,采用大穴深植,并按《标准》加强后期管养。对于迎宾北路、银桦路、翠仙路等11条道路,主要是对道路红线范围内树池、机非绿化带、中央绿化带及人行道绿化带进行修剪、补植,对局部段及部分渠化岛节点设施、绿化进行提升。目前整体改造效果较好,周边居民评价较高(图5)。

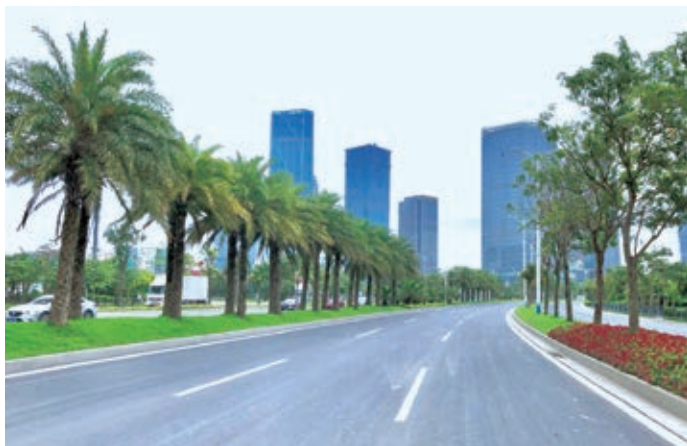
图6 环岛东路《标准》实施后景观

木 *Handroanthus albus*，则适当清理断头树和过密植株，加强养护<sup>[10]</sup>。其次，要注意构建多层次的植物群落，合理配置落叶与常绿种类、阔叶与细叶种类的比例，以抗风性好的植物种类作为骨架和优势种，浅根系的植物种类应避免迎风面等受风力较大的区域，避免单一的植物群落配置方式，营造多道防风绿化屏障。城市风貌作为城市至关重要的特征，是其发展建设的本底<sup>[11]</sup>。横琴环岛地带的道路（琴海北路、琴海西路、环岛东路）以抗风树种棕榈植物为基调树种，形成横琴对外展示的形象地带（图6），展现独特的海岛风貌。“防灾设计—防灾建设—防灾管养”三位一体的园林绿化防灾减灾救灾体系的构建，结合城市道路景观品质化提升，保护了城市的生态结构和生态过程，实现了生态保护和城市的可持续发展。

在珠海横琴新区环岛东路、横琴大道等主干道植物群落结构调整项目中,首先修复区域生态骨架,在空间上优化植物群落组团,选择抗风树种和耐盐碱树种,逐步提高生物多样性,构建区域生态安全格局:加强抗风树种如秋枫、小叶榄仁、铁冬青 *Ilex rotunda* 等植物的应用,逐步替换掉不抗风或抗风性较差的种类如糖胶树、非洲楝、鸡冠刺桐 *Erythrina crista-galli*、黄槐决明 *Senna surattensis* 等;提高耐盐碱并且适应高地下水位植物种类的占比,如红花羊蹄甲、海南红豆 *Ormosia pinnata* 等,同时能满足夏天遮荫的需求;在植物配置上因地制宜,风口及迎风面上尽量少种高大、根系浅、木质脆的种类;加大抗风能力较好又体现横琴热带滨海风情的棕榈科植物的丰富度,由原来占植物总量的15%提高到35%;对于单棵抗风性较差,群植抗风性较好的风铃
